Feuchteschäden beim Flachdach

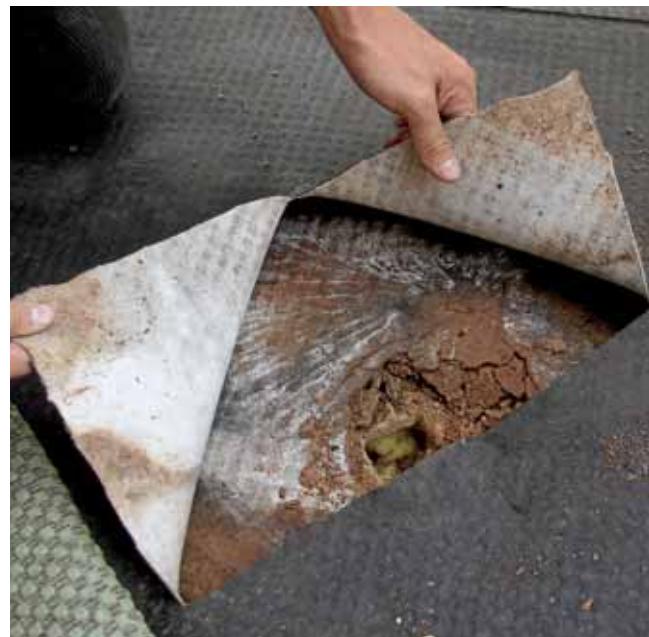
Abb. 1:
Böse Überraschung unter der Dachhaut
Quelle: [Robert Ott, 2007]

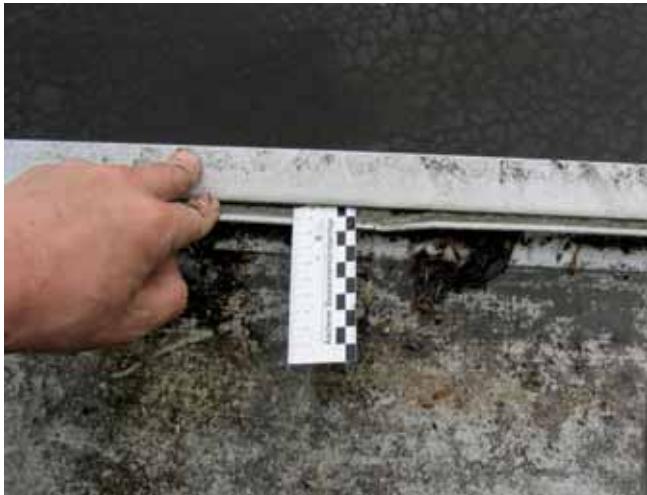
Ein Einlauf, so wie hier einfach in die geneigte Fläche eingebaut, kann die Funktion nicht erfüllen – das Wasser fließt links und rechts vorbei. So müssen die Wasserspeier allein die Hauptentwässerung übernehmen. Dafür sind sie aber zu gering dimensioniert und infolge der sich vor dem Dachrand ansammelnden Verschmutzung sehr bald verstopft. Der Rückstau erreicht bei jedem Regen schnell die Höhe der ca. 50 mm hohen Dachrandaufkantung und lässt das Wasser über den Dachrand laufen, aber auch in das Klemmprofil und unter die Dachbahn eindringen.

Abb. 2:
Mangelhafte Entwässerung über Wasserspeier. Der Dachrand wird bei Stauwasser hinterlaufen.
Quelle: [Burkhard Walter, 2006]

Der Schaden war zu erwarten – zu gravierend waren die Mängel in Planung und Ausführung. Wenn die Entwässerung eines flach geneigten Daches über innen liegende Abläufe erfolgt, so müssen diese an die Tiefpunkte der Dachfläche gesetzt werden. Den einzelnen Entwässerungspunkten ist das Wasser über eine entsprechende Dachflächengestaltung zuzuführen. Eine Ausführung, bei der sich das Wasser vor einem Dachrandprofil aufstauen muss, um die höher liegenden Abläufe zu aktivieren, kann keine fachgerechte Lösung sein – und widerspricht auch dem gesunden Menschenverstand.

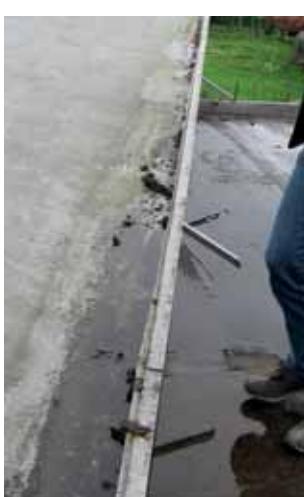
Abb. 4:
Entwässerung nur nach Rückstau
Quelle: [Burkhard Walter, 2006]

Die Furnierschichtholzplatten dieses Dachrandes sind massiv durchfeuchtet und mittlerweile durch holzzerstörenden Pilzbefall geschädigt.

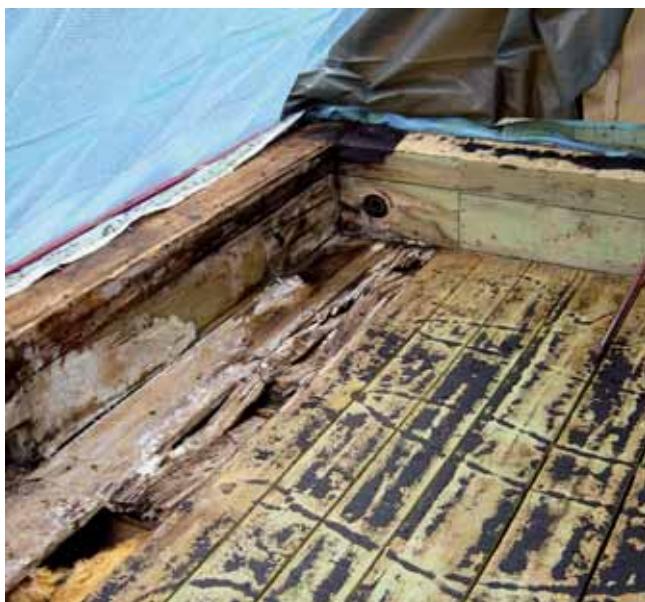
Abb. 6:
Zerstörung der Attikabekleidung und der angrenzenden Dachschalung. Breite Fugen zwischen den Brettern lassen auf hohe Einbaufeuchten schließen.
Quelle: [Martin Mohrmann, 2006]

Ursächlich hat der Einbau zu feuchter Hölzer den Schaden ausgelöst. Durch die Fugenbreiten mit bis zu 14 mm Abstand zwischen den Brettern lässt sich eine ungefähre Einbaufeuchte von ca. 45 Masse-% Holzfeuchte ermitteln. Die feuchtedynamische Berechnung mit WUFI® zeigt, dass sich während eines vierjährigen Zyklus fast dauerhaft Holzfeuchten einstellen, die das Wachstum der holzzerstörenden Pilze ermöglicht.

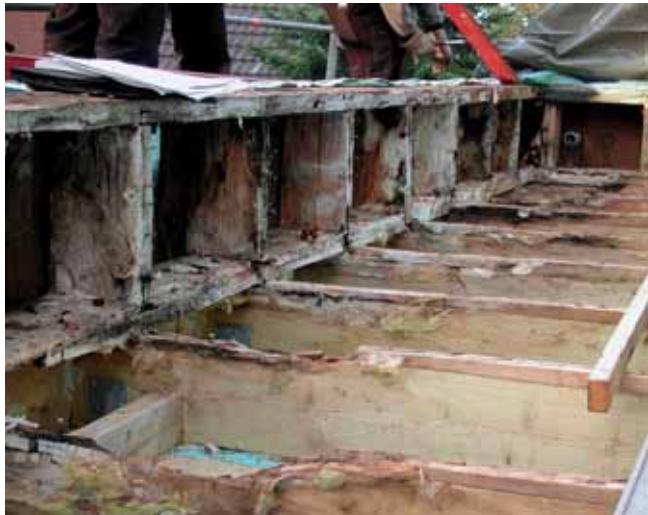
... brach bei einem anderen Schadensfall ein Bauherr in sein Flachdach ein – er wollte zum Zeitpunkt der WM 2006 seinen Anbau mit einer Landesflagge schmücken. Der Schadensumfang begrenzte sich auf die Attikakonstruktion sowie den anschließenden Flachdachstreifen von ca. 60 cm, jedoch leisteten der Weiße Porenschwamm sowie der Braune Kellerschwamm innerhalb von gut vier Jahren ganze Arbeit – Teile der Holzkonstruktion waren vollständig zerstört und der gesamte Anbau musste mit großem Aufwand saniert werden. Und dies trotz eines vorbeugenden chemischen Holzschutzes, der für solche Dachbauteile vorgeschrieben ist.

Abb. 7:
Vollständige Zerstörung der Attika sowie Teile der Dachbalken.
Quelle: [Martin Mohrman, 2006]

Zur Sanierung werden die ebenfalls bereits geschädigten Teile der Außenwand ersetzt sowie die komplette Balkenlage und Attikakonstruktion erneuert. Das Dachelement wird nun mit einer feuchtevariablen Dampfbremse ausgestattet, die auch die Funktion der Luftdichtung übernimmt. Das gesamte Dach wird hohlraumfrei ausgedämmt, auch im Bereich der Aufkeilung. Darüber hinaus ist der Attikahohlraum gegenüber dem Dachraum abgeschottet und wie die Wand natürlich diffusionsoffen bekleidet. Es bedurfte zudem deutlicher vertrauensbildender Maßnahmen, dem Bauherrn das Zutrauen in seine Holzkonstruktion halbwegs wieder herzustellen.

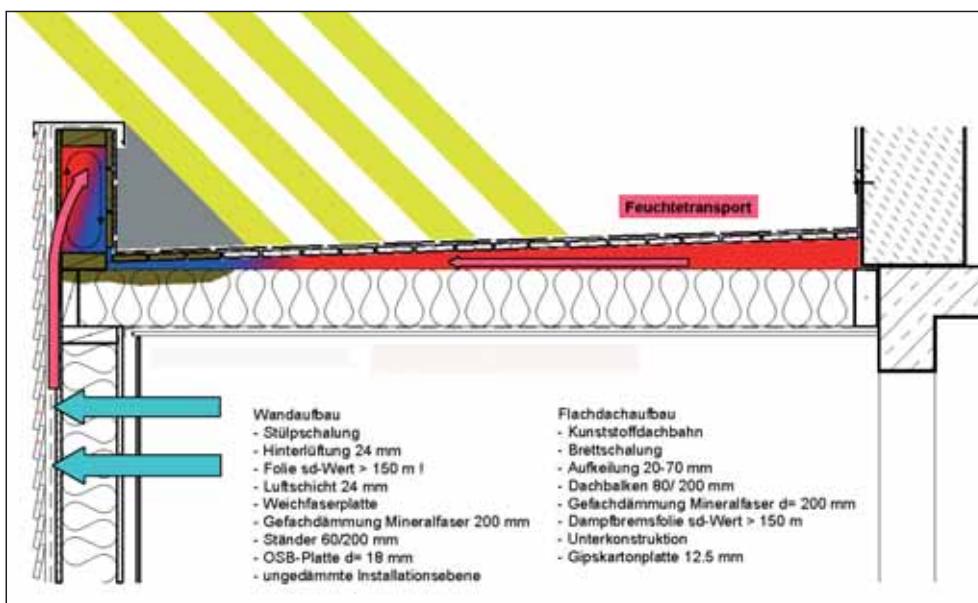
Da jedoch die gesamte Holzschalung die breiten Schwindfugen aufweist, verwundert es, warum nur die Attika und der angrenzende schmale Streifen befallen sind. Die Erklärung liegt wieder in der Luftsicht. Stellen sich bei Sonneneinstrahlung auf die Dachfläche hohe Temperaturen in den äußeren Bau teilschichten ein, wird Feuchte aus der nassen Schalung verdunstet. Dort, wo die Sonne nicht oder seltener hinkommt (im Bereich des Schattenwurfs der Attika), erfolgt die Abtrocknung naturgemäß langsamer.

Mehr noch: Die Feuchtigkeit der erwärmten Luft aus den sonnenbesetzten Bereichen wird zwischen den Aufkeilungen dorthin verlagert, wo es kühler ist, also an den Dachrand. Dieser Transport erfolgt einerseits durch Diffusion, d.h. durch den Dampfdruckunterschied. Aber auch interne Konvektion (Rotationsströmung) kann hierzu beitragen, da der kühlsste Bereich ungünstigerweise am Fußpunkt der Aufkeilung liegt.

Abb 8 (Grafik)
BU Feuchtetransport und Schattenwurf
Quelle: [Martin Mohrman, 2006]

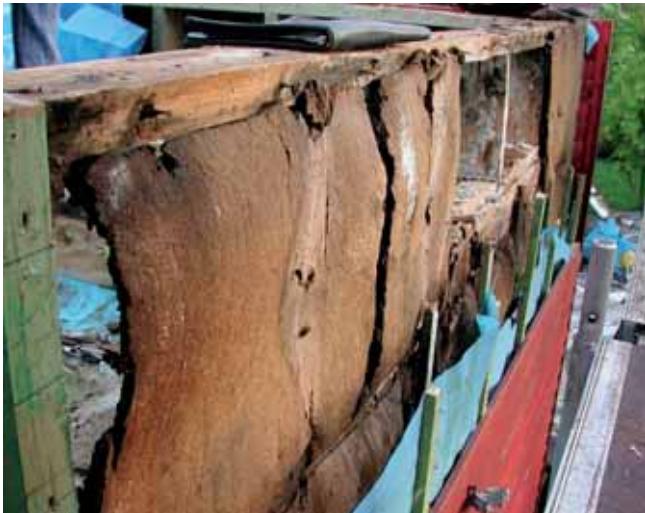
Im Zuge der Konstruktionsöffnung fand man außerdem eine Dampf bremsfolie, die die gesamte Außenseite (!) der Holzfaserplatte des Attika- und des Außenwandelements vollflächig abdeckte. Während der regnerischen Bauzeit müssen die Ausführenden diese Folie als provisorischen Schutz des Rohbaus verwendet haben – entfernt wurde sie später nicht mehr. Somit wurde der Hohlkörper Attika allseitig dampfdicht eingepackt – außen die erwähnte Folie, innen die Aufkantung der Dachbahn und oben drauf die aufgeklebte Attikaabdeckung aus einem Blechkantenteil. Jede Feuchte, die in diesen Hohlraum hineindringt, bleibt gefangen.

Die diffusionsoffene Bauweise der Außenwand wird durch die äußere Folie absurdum geführt. Mehr noch: Die Folie war auf einer vertikalen Lattung montiert und oberseitig auf dem Attikarähm festgeklebt. So entstand ein ca. 2,5 cm tiefer, nicht belüfteter Luftraum, der sich als weiterer Feuchtesammler betätigen konnte. Die erhöhte Feuchte wird sicherlich durch die angrenzenden sorptiven Baustoffe aufgenommen, da jedoch die

Abb. 9:
Dampfbremsfolie auf der gesamten Außenseite der Außenwand und Attika
 Quelle: [Martin Mohrman, 2006]
